Hospital Municipal Dr. Leónidas Lucero

Puesta en Valor de la Fachada Patrimonial

Propuesta en tres etapas. 2023

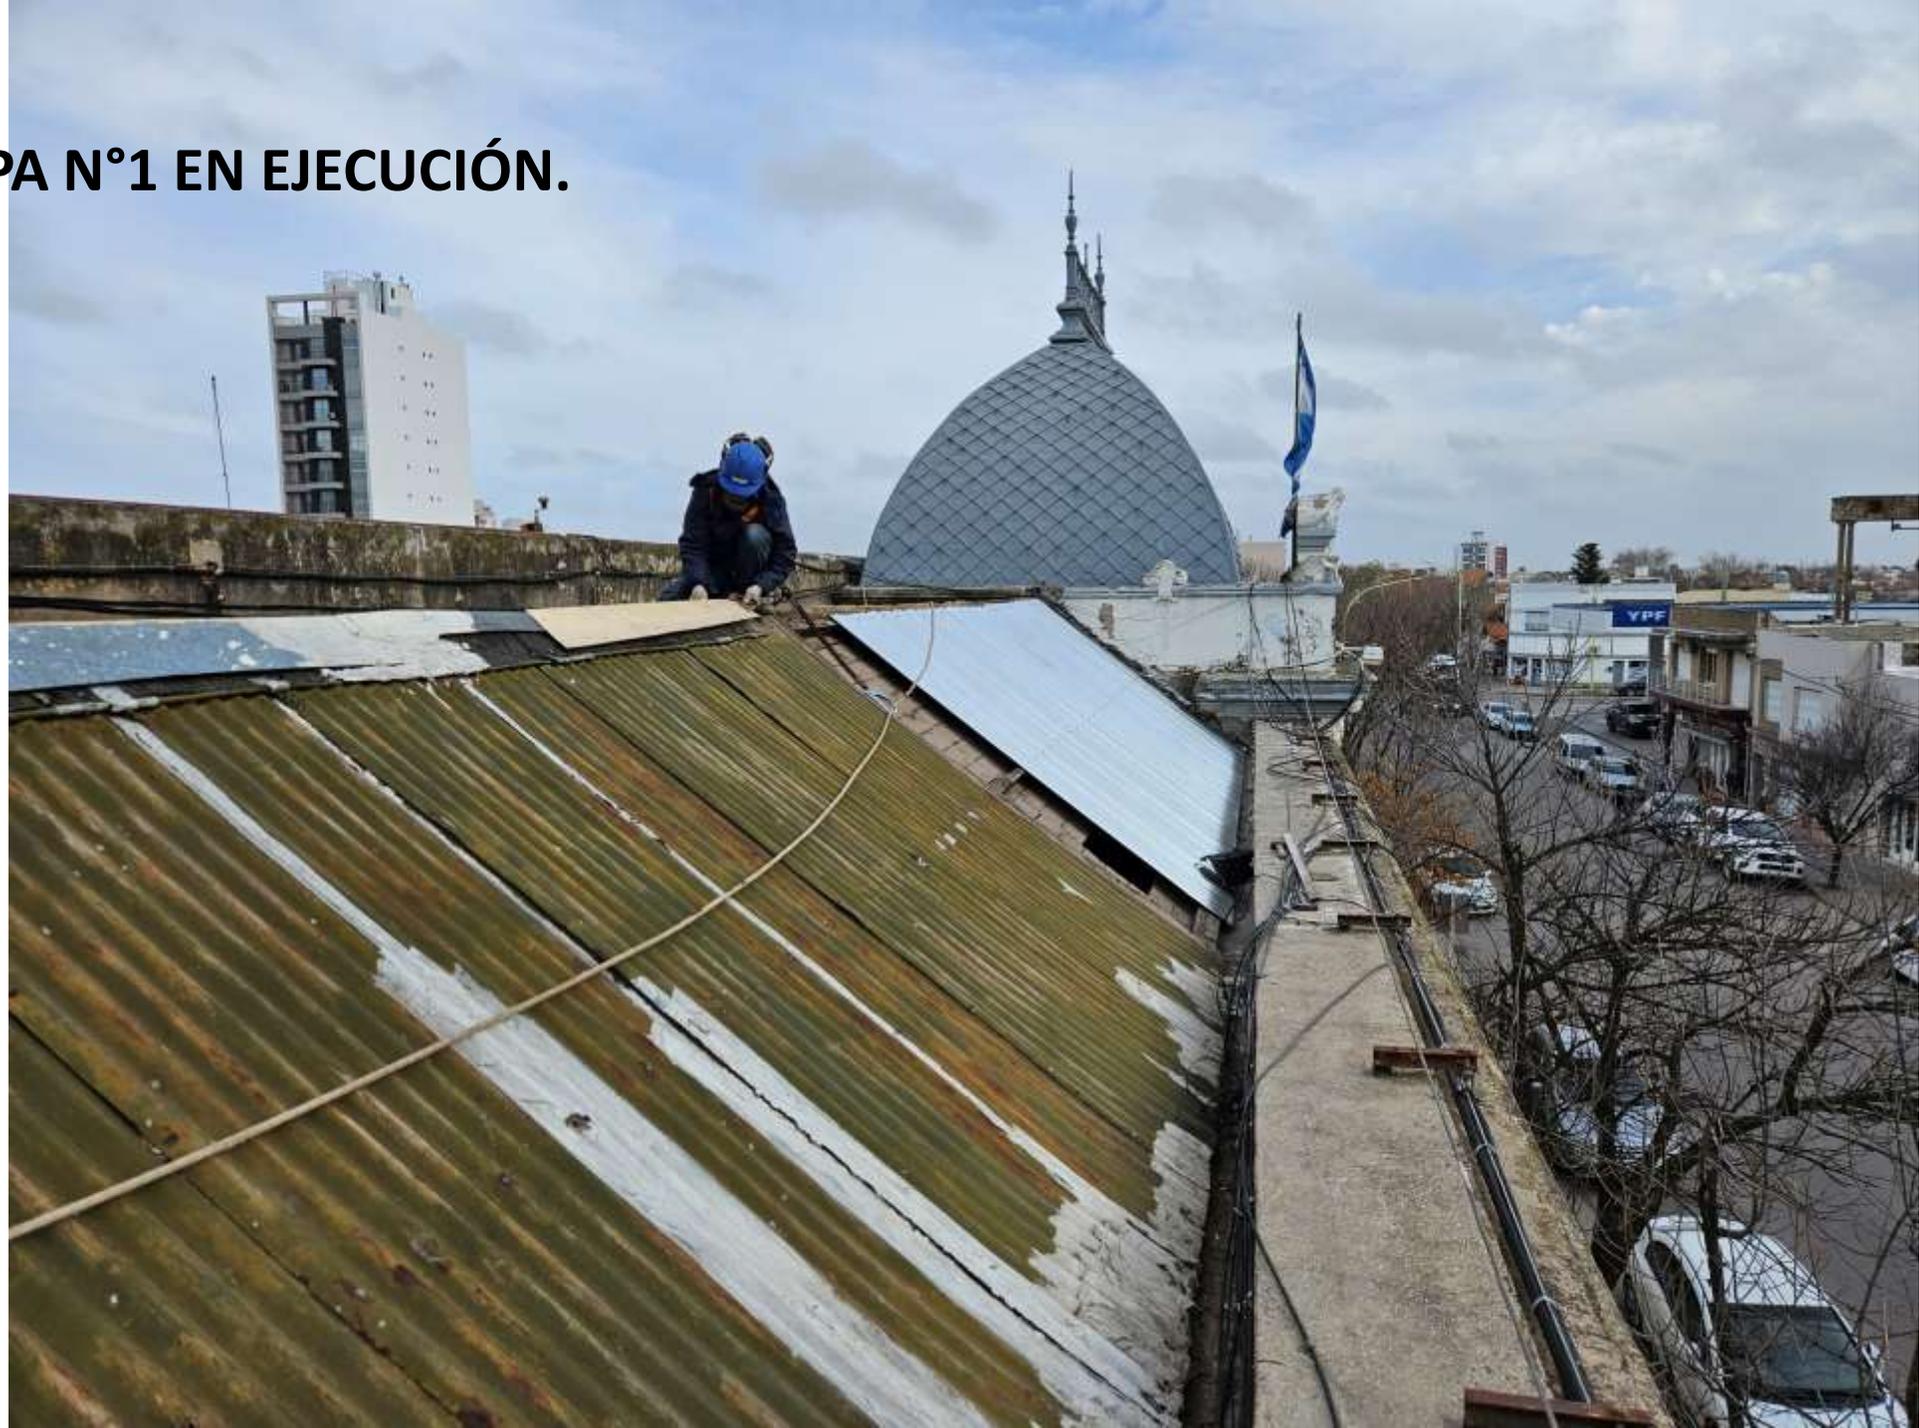
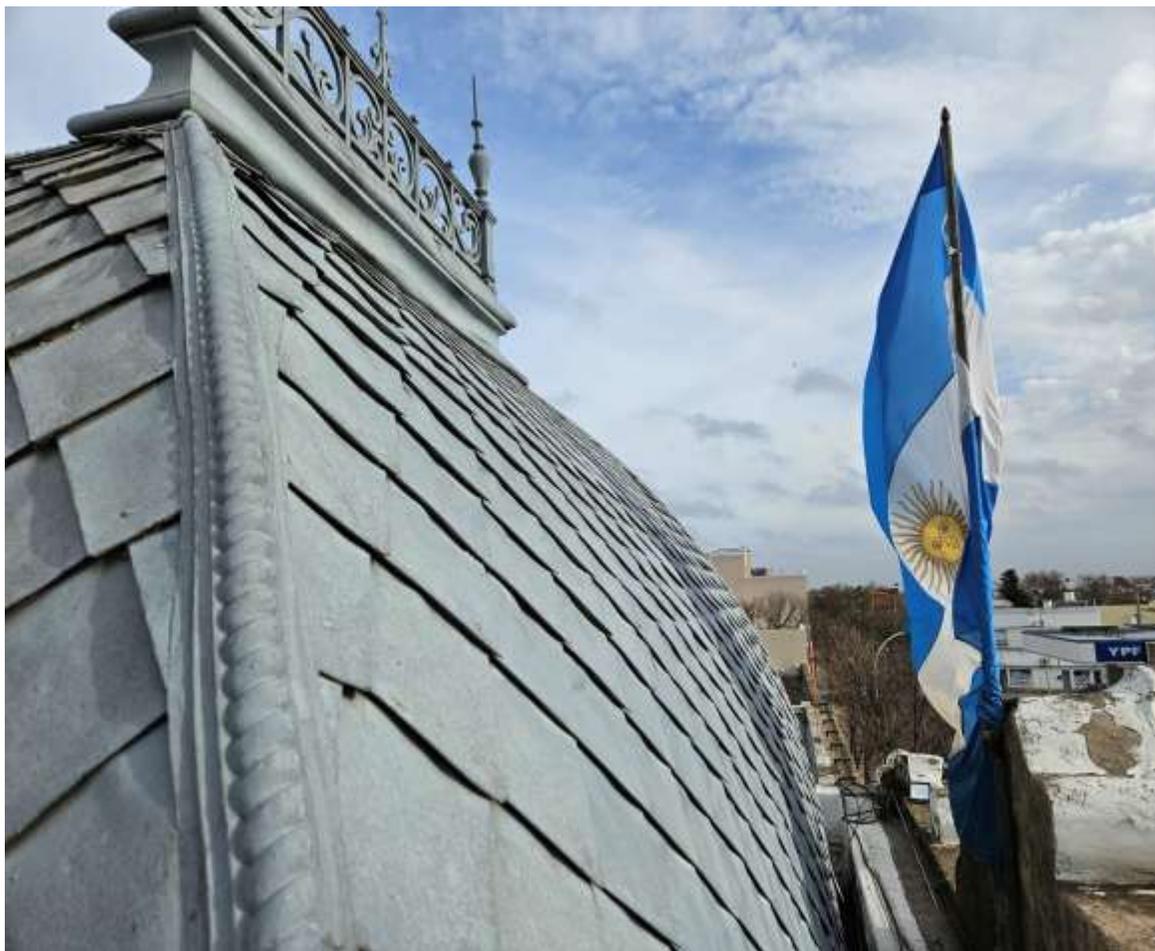
ETAPA N°1 EN EJECUCIÓN.

- **Etapa nro. 1:** comprende: la reparación de la cubierta de tejas de zinc, canaletas y cargas.
- Cambio de canaletas internas sobre el frente izquierdo de la fachada patrimonial.
- Cambio de chapas de cubierta (solo acanaladas).
- Reparación de soporte, colocación de aislación térmica y reposición de tejas de chapa romboidal en cúpula, enderezado de cumbrera metálica de la cúpula, pintura exterior de tejas y cumbrera.

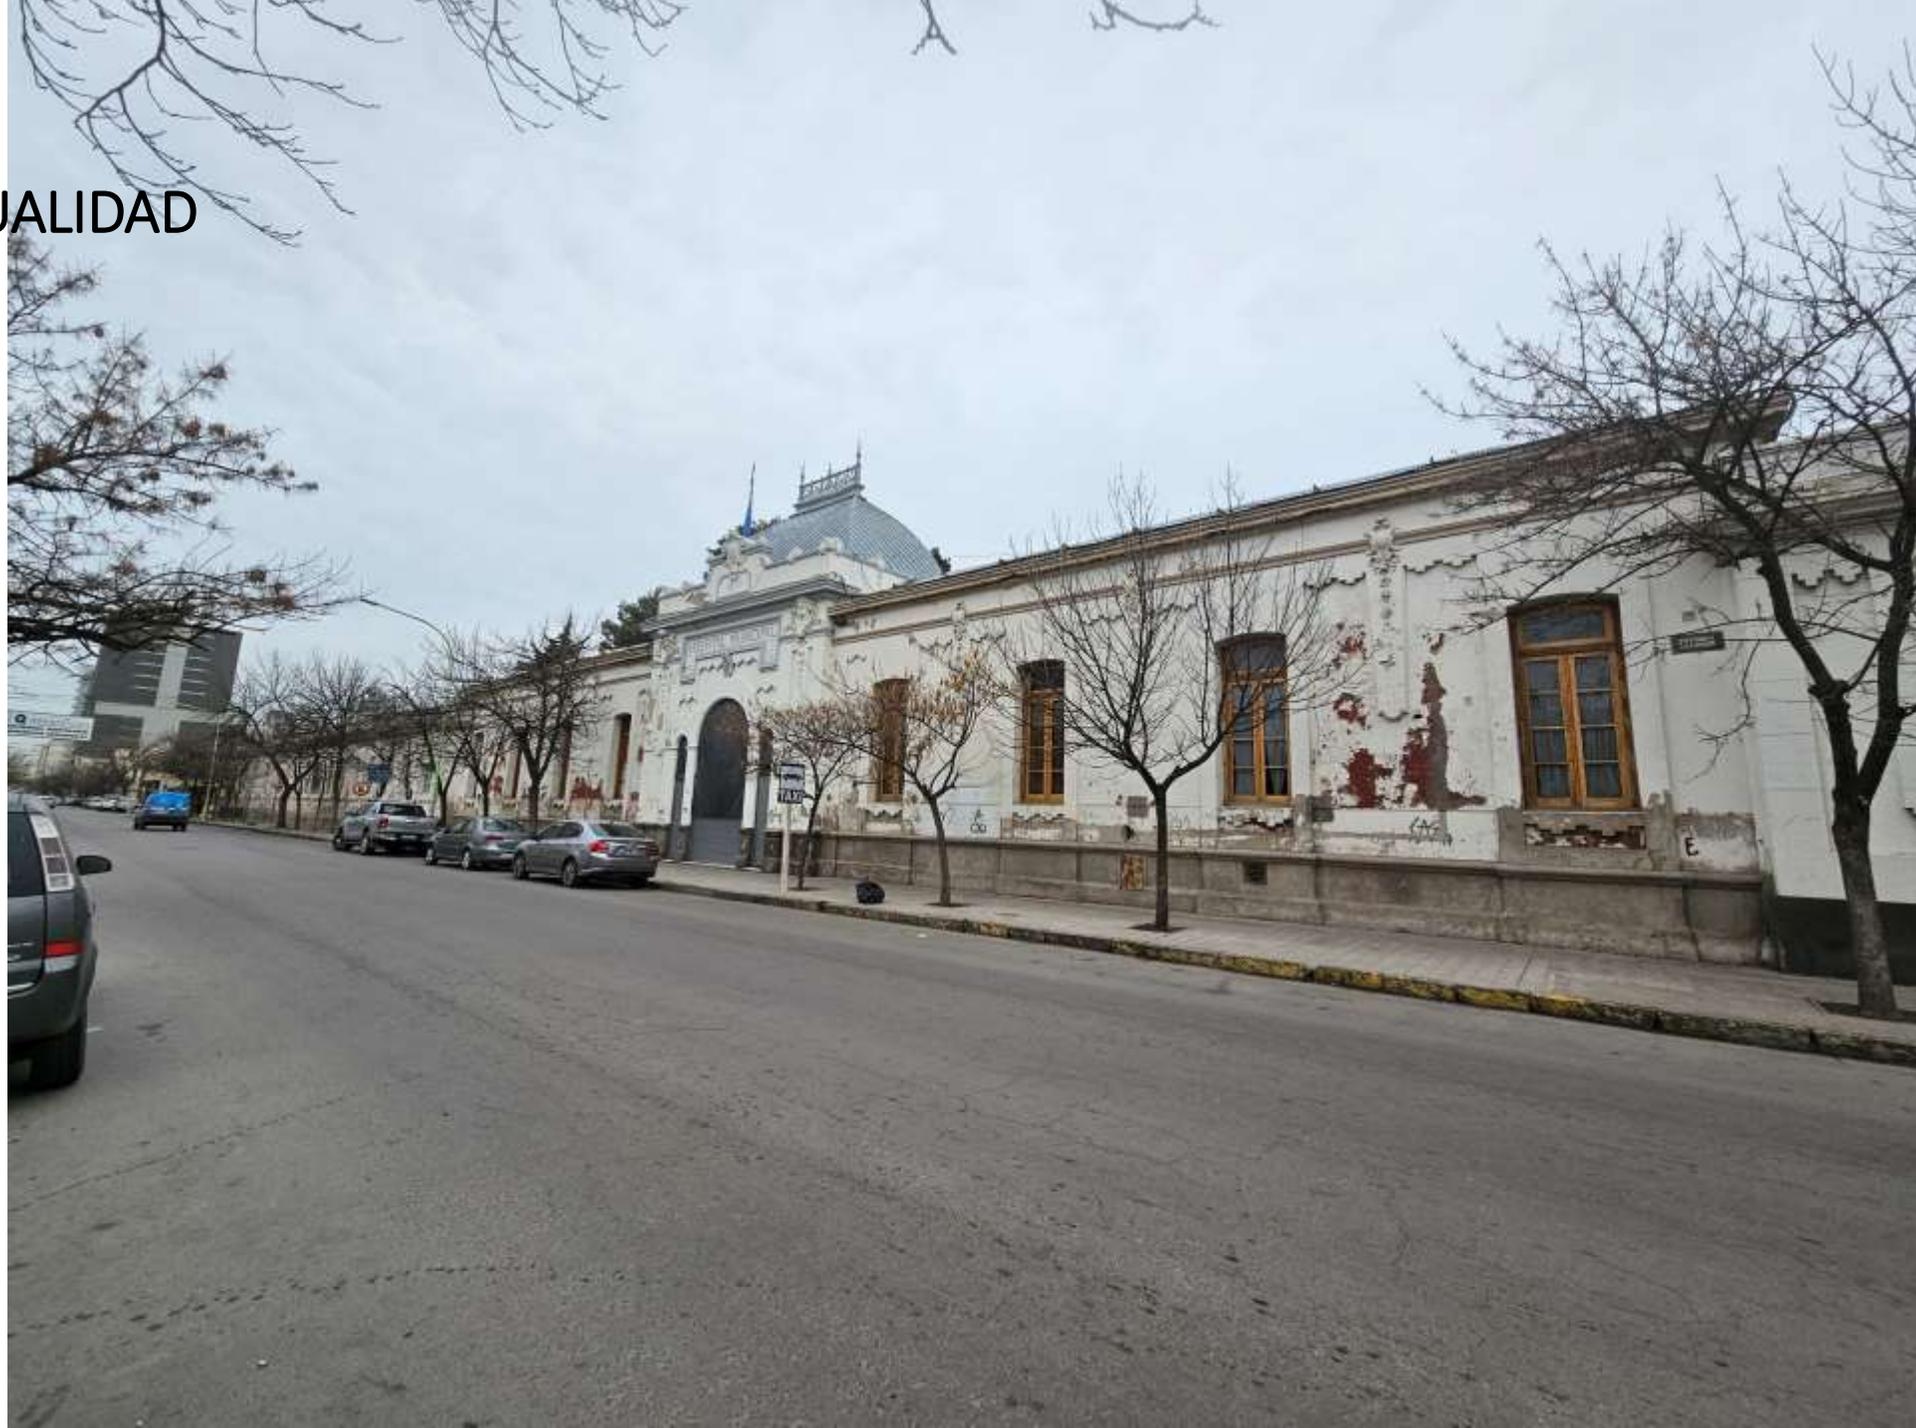
ACTUALIDAD

- **Etapa nro. 2:** comprende revoques, ornatos, cornisas y zócalos de la fachada del tramo central.
- Lavado a vapor de los paramentos y todas las partes que componen la fachada (a excepción de los zócalos).
- Retiro de las capas superpuestas de pintura, sellado de todas las fisuras existentes, reparación de revoques.
- Revestimiento de frente similar piedra.
- Almohadillado similar ladrillo visto en material (blanco y rojo ladrillo)
- Reparación y ventilación del Zócalo similar piedra.

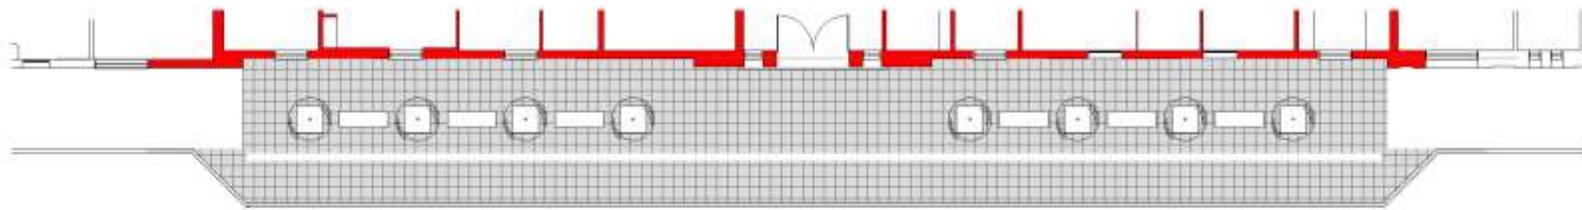
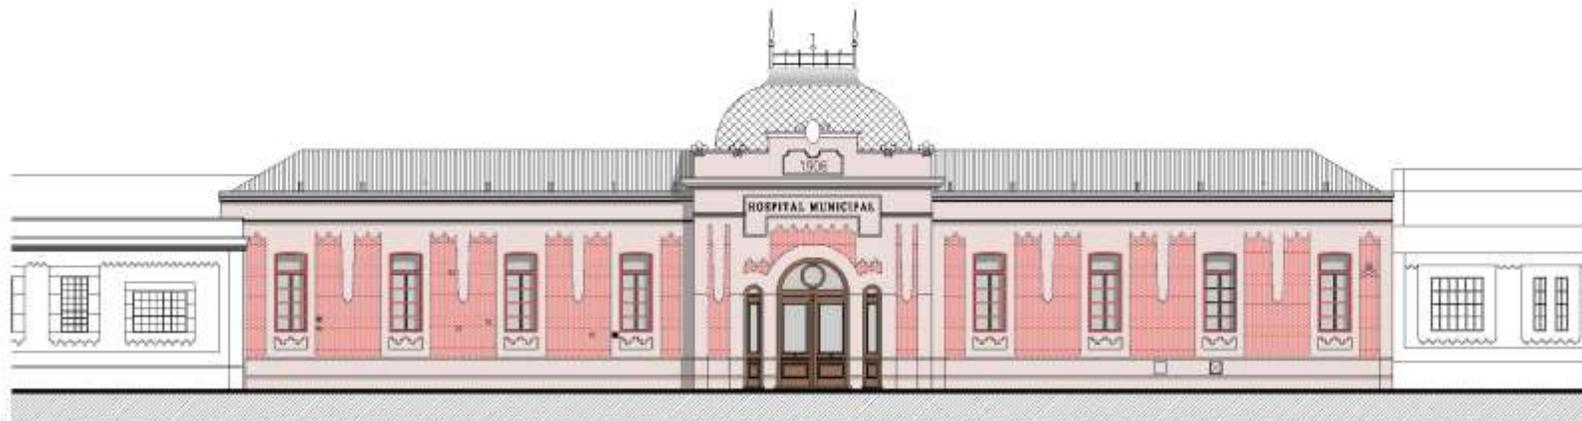
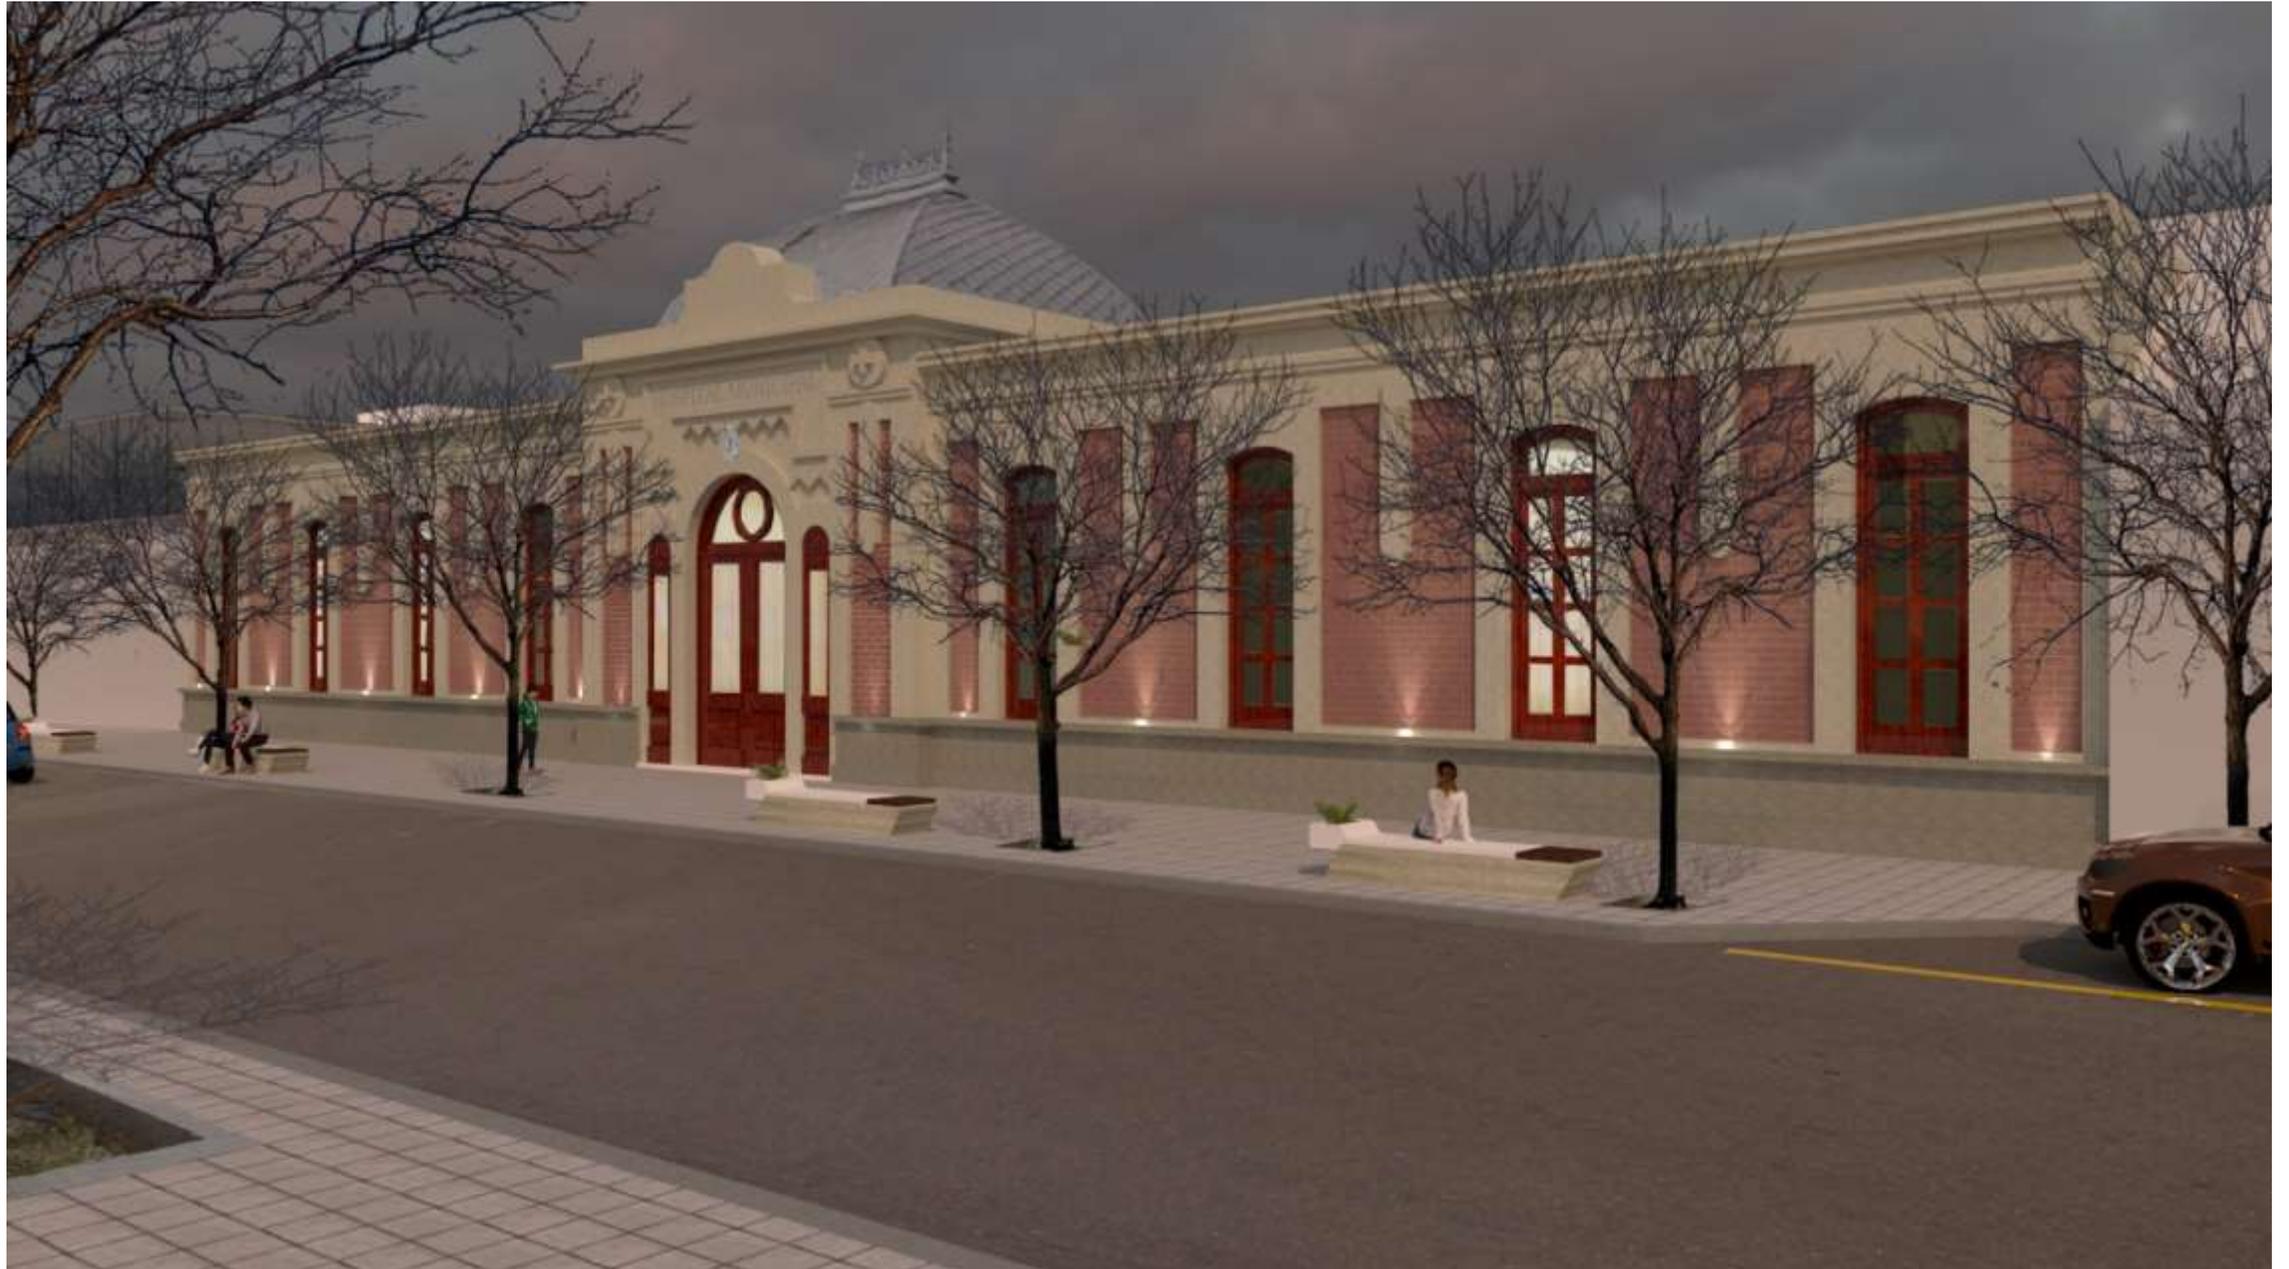
- **Etapa nro. 3:**

Ensanche de vereda (alineada con la línea de cordón en calle Estomba desde Charlone hasta Bravard) con reja sobre la cuneta existente, nuevo cordón y bancos urbanos fijos destacando la fachada patrimonial.
